REVIEW KONDISI GEOLOGI PADA EMBUNG KESI DALAM UPAYA PENYIAPAN DAN PENETAPAN IZIN OPERASI BENDUNGAN

West Nusa Tenggara Province is one of the provinces in Indonesia that has a longer dry season compared to the rainy season. As a result, the Indonesian Government plans to construct more retention basin and dams in this province. Kesi retention basin is one of the retention basins located in West Nusa Tenggara, built in 1998 with a storage volume of 570,000 m³, a reservoir height of 15 meters, and a dam length of 154 meters. The physical size of Kesi retention basin is classified under the dam classification according to the Regulation of the Minister of Public Works and Public Housing Number 27/PRT/M/2015. Therefore, it is necessary to review the geological conditions of Kesi retention basin in the effort to prepare and establish an Operating Permit for the Dam. The aims of research is to review the retention basin condition from a geological perspective at Kesi retention basin as part of preparing technical study materials to support the technical requirements for obtaining approval for the Dam Operating Permit. The method used is geological mapping and descriptive analysis of as b

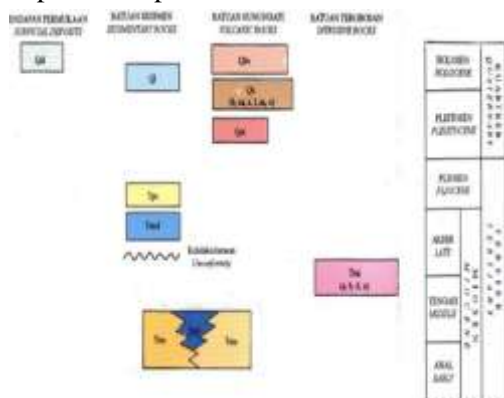
Gambar 1. Korelasi Satuan Peta Geologi Lembar Sumbawa, Nusatenggara

Susunan stratigrafi geologi regional dapat dilihat pada Gambar 1 dan sebaran batuan dapat dilihat pada Gambar 2.

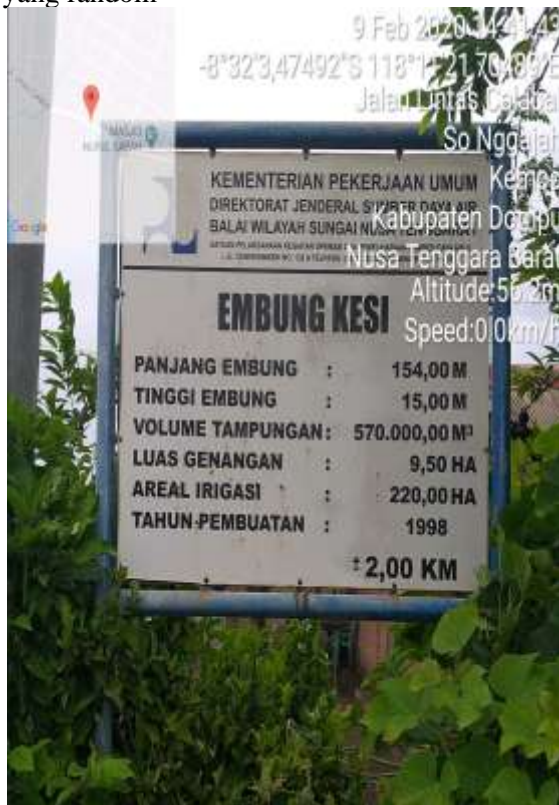
Gambar 8. Papan informasi Bendungan Kesi

Pada papan informasi (Gambar 8) tertera memiliki panjang bendungan 154 meter, tinggi 15 meter, lebar puncak 6 meter, elevasi puncak 6 meter, Elevasi Dasar Sungai +26,24 meter, dan Elevasi Dasar Galian + 18,00 meter. Manfaat bendungan Kesi adalah sebagai areal irigasi 220 ha, ternak 200 ekor, dan air baku 100 L/detik. Tubuh bendungan Kesi ini memiliki tipe tanah yang random

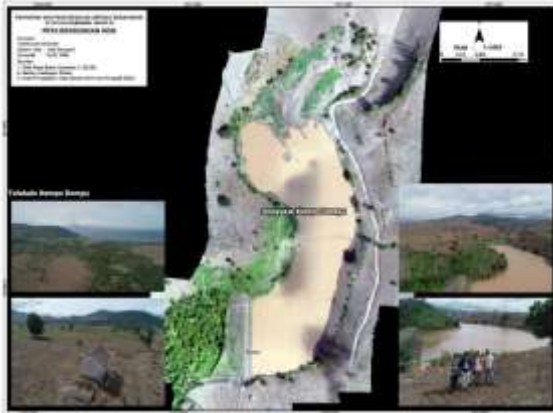
Gambar 10. Bentang alam di lokasi Bendungan Kesi

Bentang alam di sekitar Embung Kesi berupa perbukitan pada bagian hulu dan juga daerah dataran pada bagian hilir. Bentang alam yang berada di wilayah bendung termasuk dalam tahap dewasa. Hal ini berdasarkan bentang alam di daerah Kesi masih berupa bukit sebagai bentuk asli bentang alam dengan banyak erosi dibagian bukit. Bentang alam sekitar bendungan Kesi dapat dilihat pada Gambar 10. Perbukitan ini dibentuk oleh Satuan Batuan Beku Lava Andesit dan Breksi Lahar yang menutupi Satuan Batuan Batupasir Nodul Kerikil Sisipan Batulempung. Sepanjang sungai Kesi tersingkap menutupi Satuan Batuan Batupasir Nodul Kerikil Sisipan Batulempung.

Erosi yang dijumpai berupa erosi rill, erosi ravine, dan erosi drainase. Kondisi tutupan lahan yang dibuka sebagai lahan jagung, menjadikan

tingkat erosi di wilayah ini meningkat, hal ini ditandai dengan jumlah sedimen yang masuk dalam Bendungan Kesi menjadi cukup besar. Warna air dalam waduk Embung Kesi berwarna coklat terang menandakan adanya sedimen yang terendapkan.

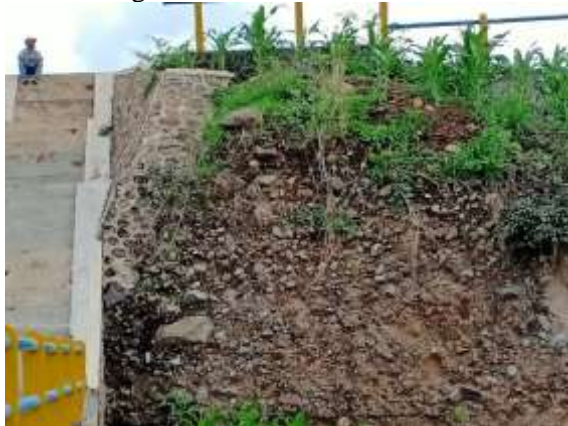
Gambar 11. Singkapan batu breksi di dinding tumpuan kiri

Berdasarkan hasil observasi awal di lapangan bahwa di lokasi Embung Kesi ditutupi oleh batuan breksi pada bukit di bagian tumpuan kiri (Gambar 11) dan lava andesit tumpuan bagian kanan (Gambar 12). Singkapan breksi tidak dijumpai rekahan atau bidang geser, namun pada batuan lava andesit ini banyak dijumpai bidang rekahan.

Deskripsi batuan breksi sebagai berikut: abu kecoklatan, dengan fragmen berukuran kerikil hingga berangkal, bentuk menyudut-menyudut tanggung dan tidak memiliki struktur khas, terdapat masa dasar pasir halus hingga kasar. Tekstur batuan antara lain: besar butir batuan yaitu ukuran > 256 mm (breksi bongkah) dilihat dari skala wentworth. Deskripsi fragmen batuan beku, tekstur hipokristalin, afanitik, anhedral, dengan komposisi yaitu plagioklas, biotit, dan kuarsa dengan nama batuan beku andesit.

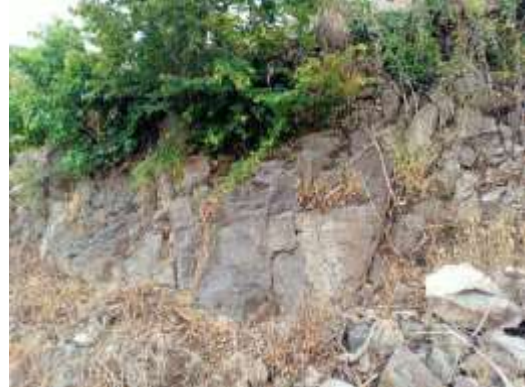
Gambar 12. Singkapan batu andesit dijumpai banyak rekahan di dinding tumpuan kanan

Singkapan batuan beku andesit, tersingkap disepanjang tepi dinding bendungan Kesi, tinggi singkapan > 10 meter. Kondisi singkapan secara umum segar. Andesit tebal > 20 meter, kondisi batuan kompak, dijumpai struktur berupa kekar, dan singkapan tidak memiliki kedudukan batuan. Di bagian bukit dijumpai batuan yang mirip perlapisan atau *sitting joint*.

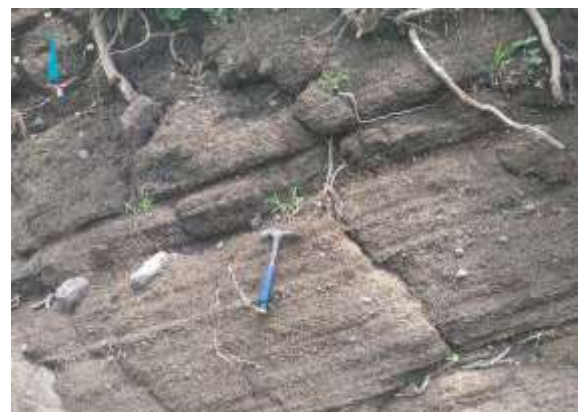
Gambar 13. Singkapan batupasir pada LP 2-9

Singkapan batupasir, tersingkap disepanjang tepi sungai Kesi Sekitar 500 meter ke arah bendungan, tinggi singkapan 2 meter. Kondisi singkapan secara umum segar tetapi di beberapa bagian sudah mengalami pelapukan. Batupasir tebal 1 meter, Kedudukan bidang perlapisan N 285°E/18°.

Batupasir pada Gambar 13 memiliki warna abu-abu kecokelatan, merupakan jenis klastik-detritus kasar hal ini berdasarkan fragmen pembentuknya, dan tekstur batuan antara lain: besar butir batuan yaitu berukuran pasir kasar, semen/matriks yaitu sementasi karbonatan, dan campurannya yaitu kuarsa dan biotit, memiliki bentuk butir menyudut hingga menyudut tanggung, lalu pemilahan butirnya buruk, porositasnya baik, kemas terbuka, lalu kompaksi batuan kompak, memiliki mineral sedikit berupa biotit dan kursa, kemudian komposisi utama batuan sedimen yaitu: matriks 55%, sementasi 35%, kuarsa 5%, dan biotit 5%.

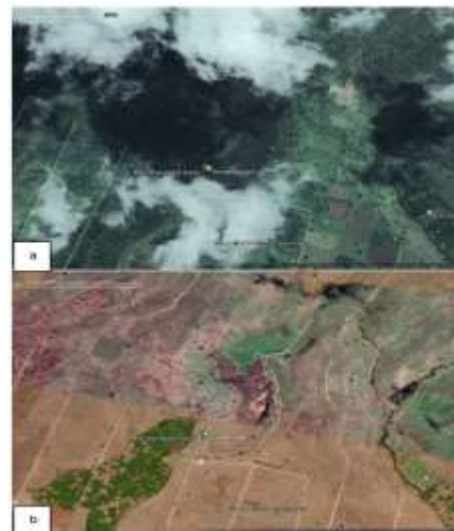
Gambar 16. a. tutupan lahan bulan maret tahun 2011, b. tutupan lahan bulan juni tahun 2024

Hasil analisis citra satelit Maxar Technologies dalam *Google Earth*, tutupan lahan mengalami perubahan sehingga mempengaruhi sedimentasi yang terendapkan di waduk Embung Kesi. Perubahan tutupan lahan terlihat signifikan pada Gambar 16.a tahun 2011 dengan Gambar 16.b pada tahun 2024. Pada musim kemarau, waduk ini belum pernah mengalami kekeringan, kecuali pada saat El Nino.

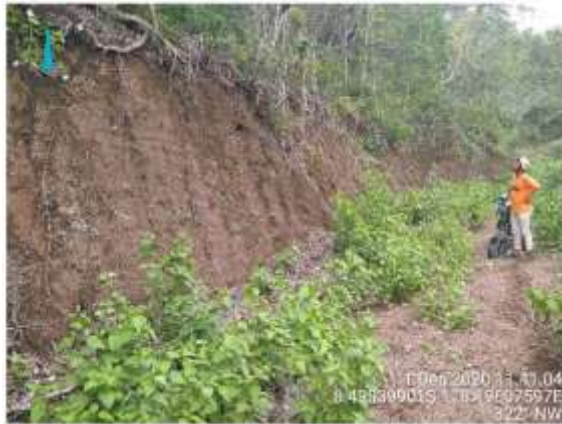
Gambar 17. Peta singkapan batupasir yang bergradasi menjadi tanah tebal >1 meter (tanah residual)

Batuan penyusun di sepanjang aliran Sungai Kesi memiliki tingkat pelapukan yang cukup intensif, dengan diumpainya tanah residual pada sisi tepi sungai seperti pada Gambar 17. Sering dijumpai material aluvial berupa gosong pasir dan tanggul sungai (*natural levee*).

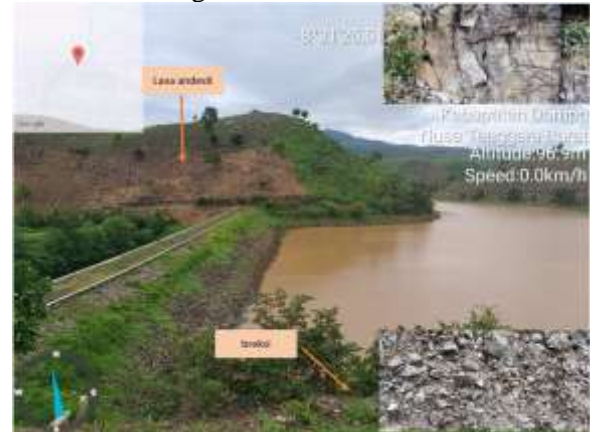
Gambar 18. Kondisi litologi di Bendungan Kesi

Berdasarkan hasil observasi, kondisi *As Dam* Embung Kesi pada saat ini terjadi penurunan secara vertikal dan terlihat pendatan pada urugan bagian hilir dan pernah terjadi retakan pada bagian urugan hilir. Menurut sumber dari Najib (2021) mengatakan bahwa, belum ada upaya penanganan untuk memperbaiki retakan akibat kejadian gempa. Selain itu ada rembesan di hilir bendungan pada rip rap bagian kaki bendungan, tumpukan batu terlihat tidak beraturan.

Vegetasi di lereng hulu dan hilir tertutup gulma. Daerah hilir terdapat vegetasi tanaman keras, pada perbukitan bagian kanan bendungan kondisi lahan terbuka sebagai lahan jagung *Abutment* pada kanan kolam waduk kondisi baik, kondisi pelimpah normal artinya tidak ada kerusakan baik dari tubuh, lantai maupun dinding pelimpah. Kondisi kolam olak dalam keadaan norma dan batu di hilir kolam olak juga normal. Tidak ada bronjong pada kolam olak.

Kondisi *inlet* normal dan *outlet* juga normal, namun terdapat peralatan hidromekanikal terdapat kerusakan. Kondisi *conduit* pada outlet terdapat kerusakan pada katup sehingga berkarat dan bocor, serta bocor pada stang dan pipa. Tidak ada listrik sebagai penerangan di area Embung Kesi. Masih terdapat *Peilschaal* di hulu bendungan namun perlu perbaikan karena sudah tidak terbaca. *Peilschaal* di pelimpah: normal. Masih terdapat patok geser, *v-nocth* dan *pizometer* dalam kondisi rusak, serta tidak ada

sumur pantau. Pada Gambar 18 menunjukkan kondisi Embung Kesi.

1. Pengerukan sedimen dilakukan dengan backhole dan bulldozer dan dumtruck
2. Perbaikan Hidromekanik dan instrument embung Kesi
3. *Spoilbank* ditempatkan di *green belt* (bila memungkinkan)
4. Pembangunan *ceck dam* dan perbaikan vegetasi di daerah hulu
5. Perlu upaya penanganan retakan pada urugan bendungan bagian hilir.

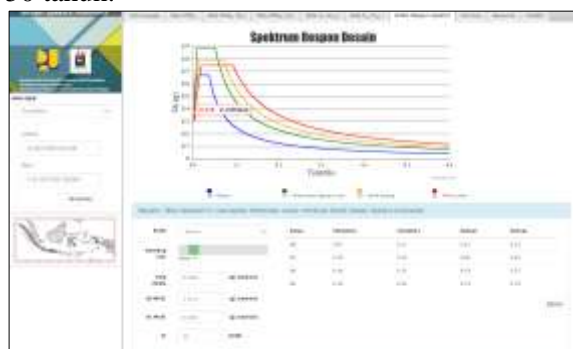
Gambar 20. Nilai percepatan gelombang di permukaan di Embung Kesi berdasarkan aplikasi RSA Direktorat Bina Teknik Permukiman dan Perumahan (2021)

Berdasarkan hasil analisis percepatan gempa di lokasi site pada menurut Direktorat Bina Teknik

Permukiman dan Perumahan (2021) (Gambar 20), nilai spektra pada batuan B dengan nilai PGA 0,506 gal. Nilai ini berdasarkan pada kemungkinan keruntuhan bangunan sebesar 1% selama periode perulangan gempa besar selama 50 tahun.
