REVIEW KONDISI GEOLOGI PADA EMBUNG KESI DALAM UPAYA PENYIAPAN DAN PENETAPAN IZIN OPERASI BENDUNGAN

Keywords: Review, Geological aspect, Kesi retention basin.

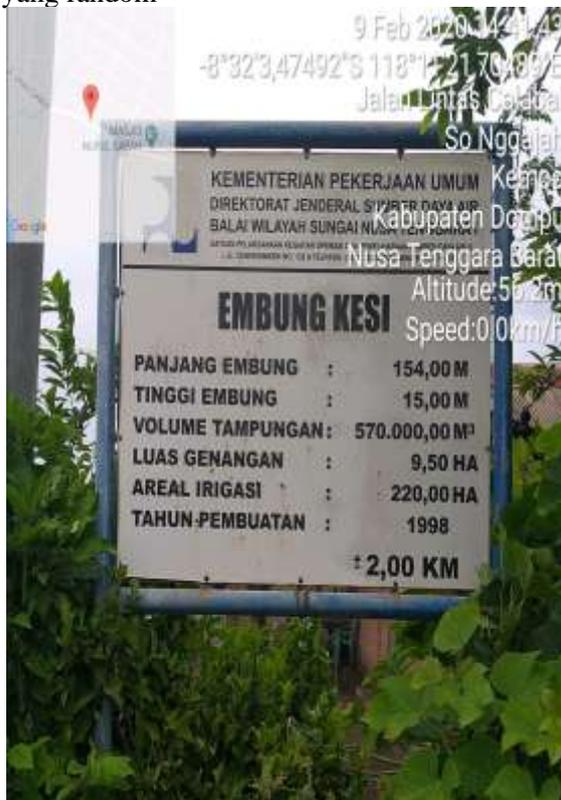
Gambar 8. Papan informasi Bendungan Kesi

Pada papan informasi (Gambar 8) tertera memiliki panjang bendungan 154 meter, tinggi 15 meter, lebar puncak 6 meter, elevasi puncak 6 meter, Elevasi Dasar Sungai +26,24 meter, dan Elevasi Dasar Galian + 18,00 meter. Manfaat bendungan Kesi adalah sebagai areal irigasi 220 ha, ternak 200 ekor, dan air baku 100 L/detik. Tubuh bendungan Kesi ini memiliki tipe tanah yang random

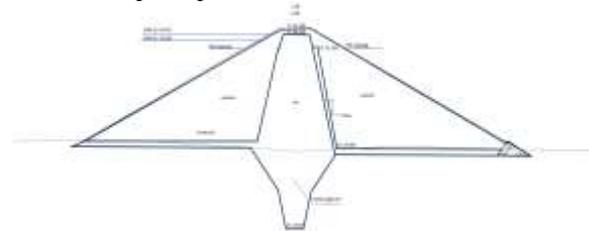
Gambar 9. Gambar *as built* embung kesi tipe urugan tanah berzona

Berdasarkan gambar *As built* Embung Kesi, tubuh embung berada pada elevasi dasar 26,833 meter dan atas tubuh embung Kesi berada di elevasi 45,500 meter atas setinggi 18,667 meter. Namun dalam papan informasi tinggi tubuh embung hanya 15 meter. Tidak terdapat informasi material inti tubuh bendungan. Akan tetapi dalam dalam dokumen disebutkan bahwa tipe embung termasuk dalam tipe embung tanah random seperti pada Gambar 9.

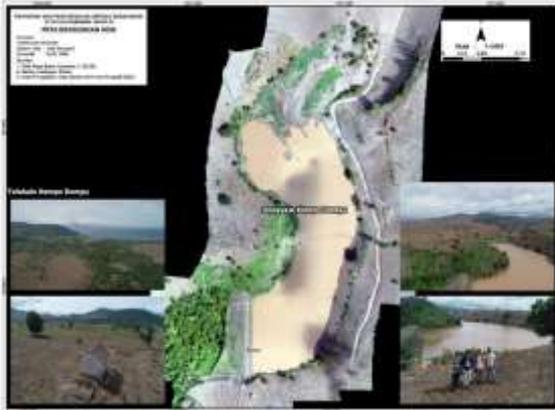
Gambar 10. Bentang alam di lokasi Bendungan Kesi

Bentang alam di sekitar Embung Kesi berupa perbukitan pada bagian hulu dan juga daerah dataran pada bagian hilir. Bentang alam yang berada di wilayah bendung termasuk dalam tahap dewasa. Hal ini berdasarkan bentang alam di daerah Kesi masih berupa bukit sebagai bentuk asli bentang alam dengan banyak erosi dibagian bukit. Bentang alam sekitar bendungan Kesi dapat dilihat pada Gambar 10. Perbukitan ini dibentuk oleh Satuan Batuan Beku Lava Andesit dan Breksi Lahar yang menutupi Satuan Batuan Batupasir Nodul Kerikil Sisipan Batulempung. Sepanjang sungai Kesi tersingkap menutupi Satuan Batuan Batupasir Nodul Kerikil Sisipan Batulempung.

Erosi yang dijumpai berupa erosi rill, erosi ravine, dan erosi drainase. Kondisi tutupan lahan yang dibuka sebagai lahan jagung, menjadikan

tingkat erosi di wilayah ini meningkat, hal ini ditandai dengan jumlah sedimen yang masuk dalam Bendungan Kesi menjadi cukup besar. Warna air dalam waduk Embung Kesi berwarna coklat terang menandakan adanya sedimen yang terendapkan.

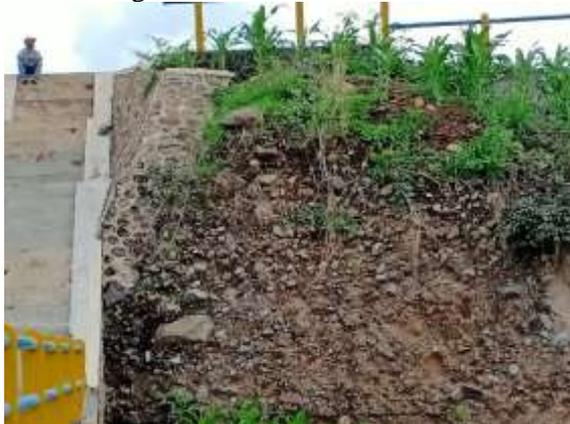
Gambar 11. Singkapan batu breksi di dinding tumpuan kiri

Berdasarkan hasil observasi awal di lapangan bahwa di lokasi Embung Kesi ditutupi oleh batuan breksi pada bukit di bagian tumpuan kiri (Gambar 11) dan lava andesit tumpuan bagian kanan (Gambar 12). Singkapan breksi tidak dijumpai rekahan atau bidang geser, namun pada batuan lava andesit ini banyak dijumpai bidang rekahan.

Deskripsi batuan breksi sebagai berikut: abu kecoklatan, dengan fragmen berukuran kerikil hingga berangkal, bentuk menyudut-menyudut tanggung dan tidak memiliki struktur khas, terdapat masa dasar pasir halus hingga kasar. Tekstur batumannya antara lain: besar butir batuan yaitu ukuran > 256 mm (breksi bongkah) dilihat dari skala wentworth. Deskripsi fragmen batuan beku, tekstur hipokristalin, afanitik, anhedral, dengan komposisi yaitu plagioklas, biotit, dan kuarsa dengan nama batuan beku andesit.

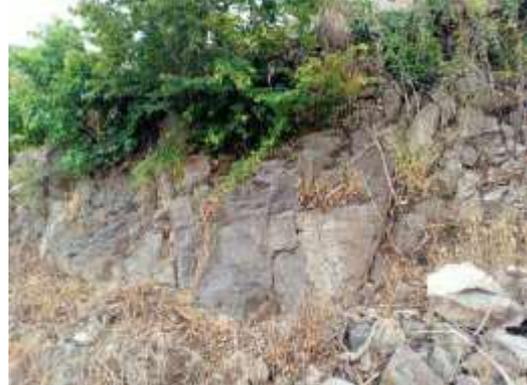
Gambar 12. Singkapan batu andesit dijumpai banyak rekahan di dinding tumpuan kanan

Singkapan batuan beku andesit, tersingkap disepanjang tepi dinding bendungan Kesi, tinggi singkapan > 10 meter. Kondisi singkapan secara umum segar. Andesit tebal > 20 meter, kondisi batuan kompak, dijumpai struktur berupa kekar, dan singkapan tidak memiliki kedudukan batuan. Di bagian bukit dijumpai batuan yang mirip perlapisan atau *sitting joint*.

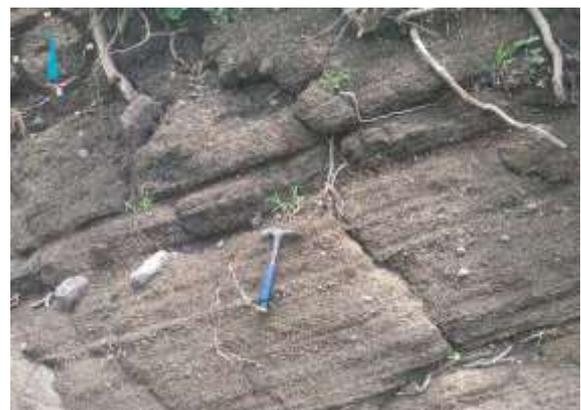
Gambar 13. Singkapan batupasir pada LP 2-9

Singkapan batupasir, tersingkap disepanjang tepi sungai Kesi Sekitar 500 meter ke arah bendungan, tinggi singkapan 2 meter. Kondisi singkapan secara umum segar tetapi di beberapa bagian sudah mengalami pelapukan. Batupasir tebal 1 meter, Kedudukan bidang perlapisan N 285°E/18°.

Batupasir pada Gambar 13 memiliki warna abu-abu kecokelatan, merupakan jenis klastik-detritus kasar hal ini berdasarkan fragmen pembentuknya, dan tekstur batumannya antara lain: besar butir batuan yaitu berukuran pasir kasar, semen/matriks yaitu sementasi karbonatan, dan campurannya yaitu kuarsa dan biotit, memiliki bentuk butir menyudut hingga menyudut tanggung, lalu pemilahan butirnya buruk, porositasnya baik, kemas terbuka, lalu kompaksi batuan kompak, memiliki mineral sedikit berupa biotit dan kursa, kemudian komposisi utama batuan sedimen yaitu: matriks 55%, sementasi 35%, kuarsa 5%, dan biotit 5%.

Pada LP 2-9 dijumpai singkapan batupasir sisipan batulempung karbonatan, jarak dari Embung ke singkapan ± 100 meter ke utara. Singkapan batuan diplomat ke dalam peta topografi seperti pada Gambar 14.

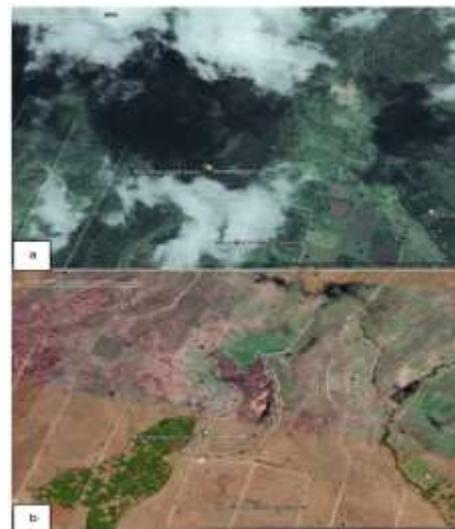
Gambar 16. a. tutupan lahan bulan maret tahun 2011, b. tutupan lahan bulan juni tahun 2024

Hasil analisis citra satelit Maxar Technologies dalam *Google Earth*, tutupan lahan mengalami perubahan sehingga mempengaruhi sedimentasi yang terendapkan di waduk Embung Kesi. Perubahan tutupan lahan terlihat signifikan pada Gambar 16.a tahun 2011 dengan Gambar 16.b pada tahun 2024. Pada musim kemarau, waduk ini belum pernah mengalami kekeringan, kecuali pada saat El Nino.

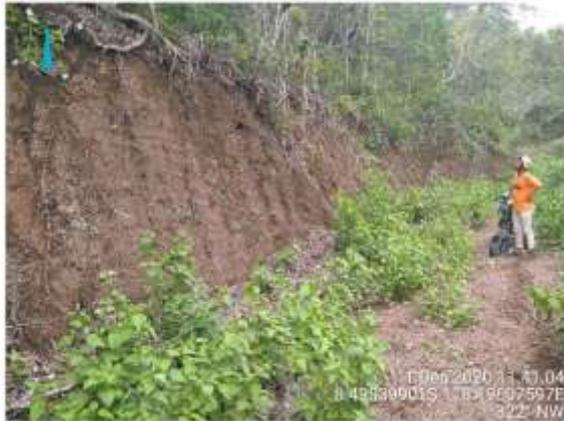
Gambar 17. Peta singkapan batupasir yang bergradasi menjadi tanah tebal >1 meter (tanah residual)

Batuan penyusun di sepanjang aliran Sungai Kesi memiliki tingkat pelapukan yang cukup intensif, dengan diumpainya tanah residual pada sisi tepi sungai seperti pada Gambar 17. Sering dijumpai material aluvial berupa gosong pasir dan tanggul sungai (*natural levee*).

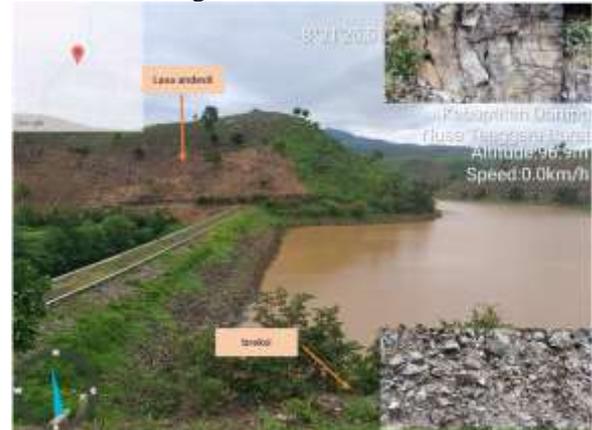
Gambar 18. Kondisi litologi di Bendungan Kesi

Berdasarkan hasil observasi, kondisi *As Dam* Embung Kesi pada saat ini terjadi penurunan secara vertikal dan terlihat pendatan pada urugan bagian hilir dan pernah terjadi retakan pada bagian urugan hilir. Menurut sumber dari Najib (2021) mengatakan bahwa, belum ada upaya penanganan untuk memperbaiki retakan akibat kejadian gempa. Selain itu ada rembesan di hilir bendungan pada rip rap bagian kaki bendungan, tumpukan batu terlihat tidak beraturan.

Vegetasi di lereng hulu dan hilir tertutup gulma. Daerah hilir terdapat vegetasi tanaman keras, pada perbukitan bagian kanan bendungan kondisi lahan terbuka sebagai lahan jagung *Abutment* pada kanan kolam waduk kondisi baik, kondisi pelimpah normal artinya tidak ada kerusakan baik dari tubuh, lantai maupun dinding pelimpah. Kondisi kolam olak dalam keadaan norma dan batu di hilir kolam olak juga normal. Tidak ada bronjong pada kolam olak.

Kondisi *inlet* normal dan *outlet* juga normal, namun terdapat peralatan hidromekanikal terdapat kerusakan. Kondisi *conduit* pada outlet terdapat kerusakan pada katup sehingga berkarat dan bocor, serta bocor pada stang dan pipa. Tidak ada listrik sebagai penerangan di area Embung Kesi. Masih terdapat *Peilschaal* di hulu bendungan namun perlu perbaikan karena sudah tidak terbaca. *Peilschaal* di pelimpah: normal. Masih terdapat patok geser, *v-nocth* dan *pizometer* dalam kondisi rusak, serta tidak ada

sumur pantau. Pada Gambar 18 menunjukkan kondisi Embung Kesi.

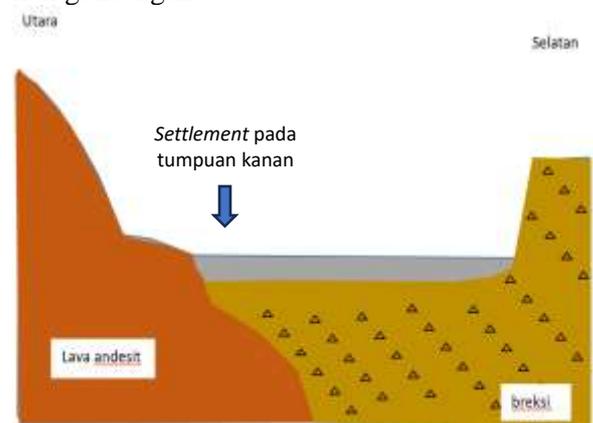
Gambar 19. Ilustrasi profil di Embung Kesi

Batuan lava andesit yang memiliki rekahan yang intens, sehingga akan memperbesar efek guncangan gempa, maka sebetulnya bukit yang berada di wilayah tumpuan kanan tidak stabil terhadap guncangan gempa (Gambar 19). Guncangan gempa telah membuat penurunan secara vertikal pada *As Dam*. Jika dianalisis kembali ke peta geologi regional, bahwa terdapat sesar normal yang berarah **barat-timur** yang ditandai adanya kedudukan acak di lokasi utara Embung Kesi di wilayah Sungai Kesi pada lapisan batupasir nodul kerikil. Artinya, adanya penurunan secara vertikal bendungan diakibatkan oleh adanya indikasi sesar normal yang berada di Satuan Batupasir Nodul Kerikil Sisipan Batulempung, sehingga ketika terjadi guncangan akibat gempa, maka tubuh bendungan akan mengalami penurunan. Material embung memiliki tipe tanah urugan random yang artinya ukuran butir tidak sama sehingga memiliki sifat seperti aluvial yang bersifat lepasan, jika terkena gempa, akan mengalami 2 kali guncangan.

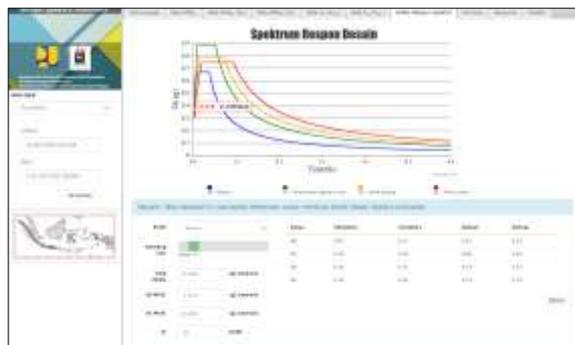
Gambar 20. Nilai percepatan gelombang di permukaan di Embung Kesi berdasarkan aplikasi RSA Direktorat Bina Teknik Permukiman dan Perumahan (2021)

Berdasarkan hasil analisis percepatan gempa di lokasi site pada menurut Direktorat Bina Teknik

Permukiman dan Perumahan (2021) (Gambar 20), nilai spektra pada batuan B dengan nilai PGA 0,506 gal. Nilai ini berdasarkan pada kemungkinan keruntuhan bangunan sebesar 1% selama periode perulangan gempa besar selama 50 tahun.

1. Embung Kesi dibuat sesuai fungsinya yaitu untuk memenuhi kebutuhan dasar hidup yang diperuntukkan penduduk, ternak, dan kebun.
2. Embung Kesi memiliki 3 parameter yang sesuai dengan klasifikasi bendungan, yaitu tinggi, daya tampung, dan *in stream*.
3. Embung kesi memiliki masalah utama yaitu pada kolam dan tubuh embung, dimana terdapat sedimentasi yang cukup signifikan sehingga dapat menyebabkan *overtopping* dan penurunan vertical pada tubuh embung akibat gempa
4. Hasil analisis pemetaan geologi dan spektra rencana desain, dapat disimpulkan bahwa sesar normal berarah barat-timur pada Satuan Batuan Batupasir Nodul kerikil Sisipan Batulempung menjadi penyebab utama turunnya tubuh Embung Kesi, dengan gempa sebagai pemicu yang memiliki percepatan kegempaan di permukaan hingga 0,506 gal,

artinya termasuk dalam klasifikasi Zona Kerentanan Gempa Tinggi. Akan tetapi kerusakan tubuh Embung Kesi tidak signifikan karena adanya peredam batuan berupa breksi lahar dan lava andesit.
