PEMETAAN TANAH LONGSOR SEBAGAI UPAYA MITIGASI BENCANA SEBUAH KOTA (STUDI KASUS: KECAMATAN BOGOR TENGAH, KOTA BOGOR)

Helmi Setia Ritma Pamungkas¹⁾, Mohammad Yogie Syahbandar²⁾, Iit Adhithia³⁾

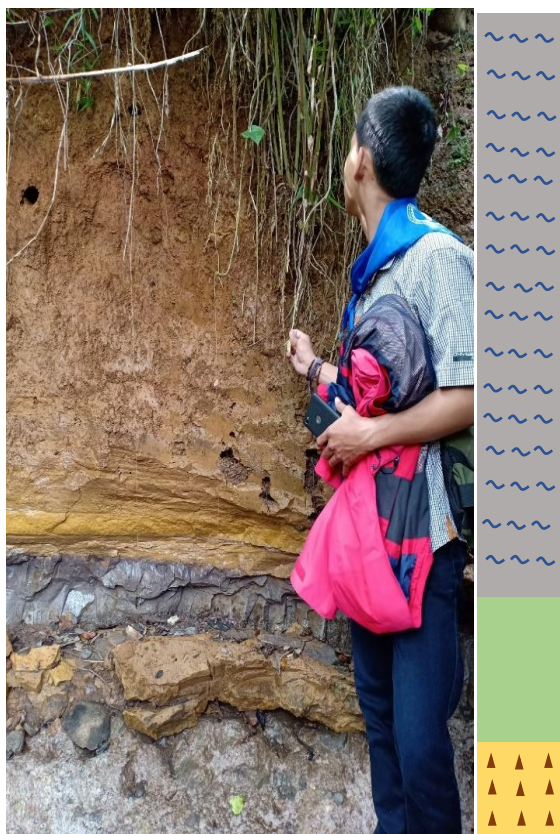
Gambar 1. Profil litologi I lokasi Babakan Fakultas (koordinat lokasi -6,59921, 106,80798)

Terdapat singkapan tanah lapukan dari hasil produk letusan gunung berapi. Tanah ini memiliki ketebalan 2->7 meter. Pada bagian atas tanah memiliki tekstur gembur semakin ke bawah menjadi lebih pejal dan liatnya semakin

tinggi. Mineral lempung yang terdapat pada bagian bawah berwarna kuning, mengandung liat tinggi, dan lapisan ini sebagai hasil endapan dari material yang terkena *leaching* dari mineral berukuran lempung (Gambar 1). Selain litologi pada Gambar 1, Bogor Tengah juga memiliki litologi berupa produk vulkanik berupa produk breksi laharik, tanah hasil pelapukan tuf dan lapilli, serta aglomerat seperti pada Gambar 2.

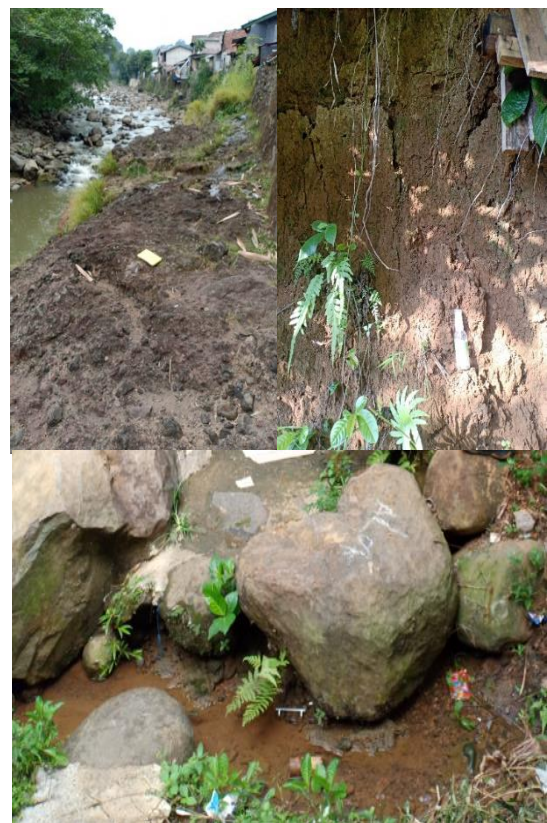
Gambar 2. Litologi di Bogor Tengah; a. breksi laharik, b. tuf, c. aglomerat.

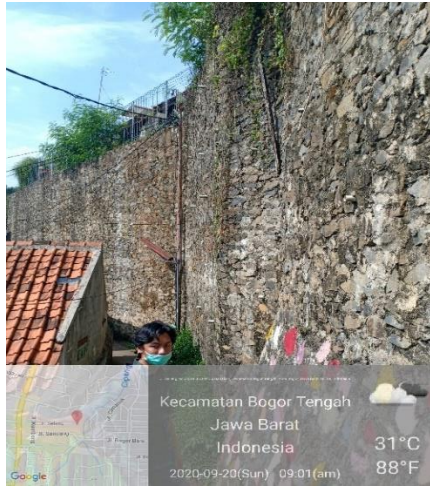
Gambar 5. Tembok Penahan Tanah Kondisi Tegak di belakang Café The Orange

Di Lokasi babakan belakang kafe The Orange terdapat tembok penahan tanah (TPT) (Gambar 3.5) dengan kemiringan lereng 90° . Lokasi ini memiliki tanah yang cukup tebal dan dibawahnya terdapat 3 titik mata air yang

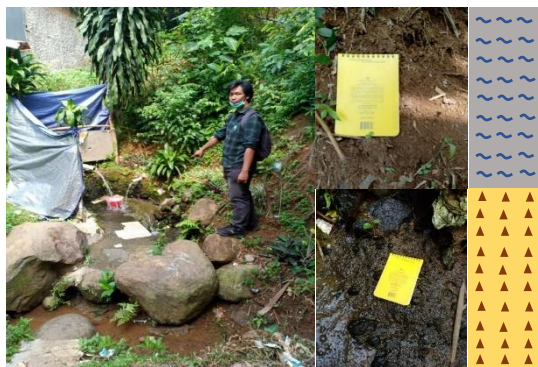
Gambar 6. Lokasi mata air dan profil litologi di Kampung Babakan Kelurahan Babakan (koordinat lokasi -6,59028, 106,80878)

Pada lokasi mata air lokasi kedua (2 titik mata air), terdapat singkapan breksi dengan

fragmen berukuran blok. Batas batuan breksi dan lapisan tanah produk vulkanik, dijumpai 2 mata air dengan debit >2 L/detik dan >5L/detik. Pada Gambar 3.6 menunjukkan lokasi mata air di Kelurahan Babakan dan profil litologi Kelurahan Babakan.
