# ARAHAN PENATAAN TROTOAR KORIDOR TERMINAL CILEUNGSI-GERBANG METROPOLITAN LAND KECAMATAN CILEUNGSI

Yusril Alansyah Putra<sup>1)</sup>, Ruchyat Deni Djakapermana<sup>2)</sup>, M. Yogie Syahbandar<sup>3)</sup>

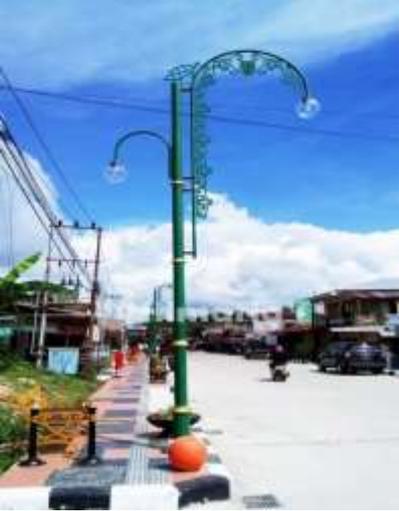
No	Aspek Walkability	Kondisi Walkability	Arahan Penataan	Tipikal Gambar
1	<p>Keamanan</p> <ul style="list-style-type: none"> <li>Adanya elemen pemisah antara jalur pejalan kaki dan kendaraan</li> <li>Harus tersedia lampu penerangan pejalan kaki dan jalan</li> </ul>	<p>Segmen 1:</p> <ul style="list-style-type: none"> <li>Terdapat elemen pemisah pejalan kaki dengan kendaraan sepanjang trotoar, namun ada beberapa titik yang terputus</li> <li>Tersedia lampu penerangan</li> </ul> <p>Segmen 2:</p> <ul style="list-style-type: none"> <li>Tidak terdapat lampu penerangan jalan dan pejalan kaki sepanjang trotoar</li> </ul>	<ul style="list-style-type: none"> <li>Hasil analisis kondisi <i>walkability</i> dan kuesioner menunjukkan maka perlu memperhatikan keamanan trotoar dengan memperhatikan kondisi krub yang ramah bagi pejalan kaki dan menambahkan lampu penerangan jalan yang sesuai dengan pedoman fasilitas trotoar.</li> </ul>

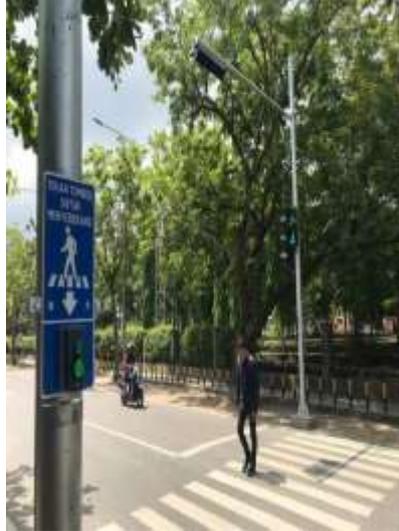
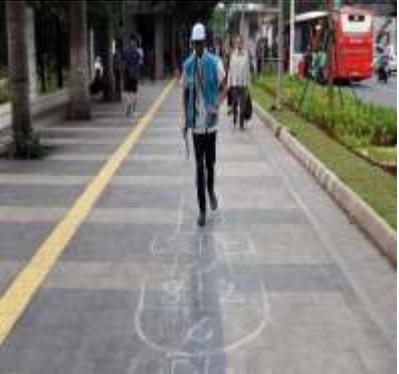
2	<p>Keselamatan</p> <ul style="list-style-type: none"> <li>Tersedia fasilitas penyeberangan</li> <li>Tersedia perkerasan pada permukaan trotoar</li> </ul>	<p>Segmen 1 dan 2;</p> <ul style="list-style-type: none"> <li>Tidak tersedia fasilitas penyeberangan berupa <i>zebra cross</i>, JPO</li> <li>Masih banyak perkerasan trotoar yang rusak</li> </ul>	<ul style="list-style-type: none"> <li>Hasil analisis <i>walkability</i> menunjukkan maka diperlukan adanya fasilitas penyeberangan dengan status jalan kolektor primer dan memperbaiki fasilitas yang sudah ada dengan perawatan yang rutin dibawah instansi terkait.</li> </ul>

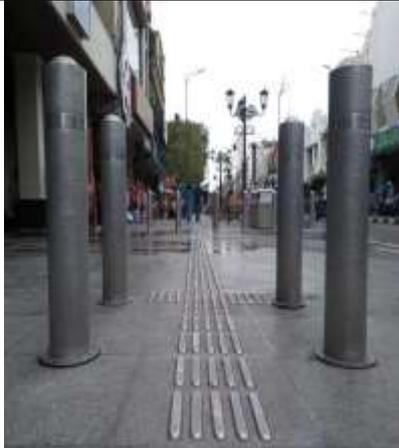
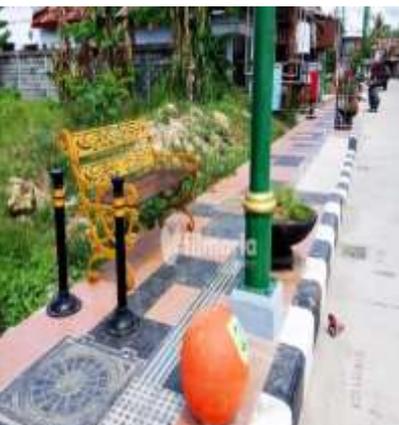
3	<p>Kenyamanan</p> <ul style="list-style-type: none"> <li>Jalur pejalan kaki yang ditujukan untuk segala usia dan kebutuhan (kaum difabel)</li> <li>Adanya kelengkapan street furniture (bangku, tempat sampah, penerangan, pavi yang berciri lokal</li> </ul>	<p>Segmen 1 dan 2:</p> <ul style="list-style-type: none"> <li>Permukaan trotoar belum mendukung untuk masyarakat berkebutuhan khusus.</li> <li>Tidak terdapat <i>street furniture</i> sepanjang trotoar</li> <li>Terdapat trotoar dan vegetasi</li> </ul>	<ul style="list-style-type: none"> <li>Hasil analisis <i>walkability</i> dan kuesioner menunjukkan adanya hubungannya dengan jenis kelamin maka penataan trotoar perlu memperbaiki fasilitas yang ada dengan adanya perawatan dari pemerintah serta penambahan fasilitas pendukung seperti tempat duduk untuk</li> </ul>

No	Aspek Walkability	Kondisi Walkability	Arahan Penataan	Tipikal Gambar
	<ul style="list-style-type: none"> <li>Materia jalur pejal kaki harus rata dan menyerap air tersedianya elemen peneduh bai berupa vegetasi ataupun arcade.</li> </ul>	<ul style="list-style-type: none"> <li>untuk menyerap air</li> </ul>	<ul style="list-style-type: none"> <li>beristirahat.</li> </ul>

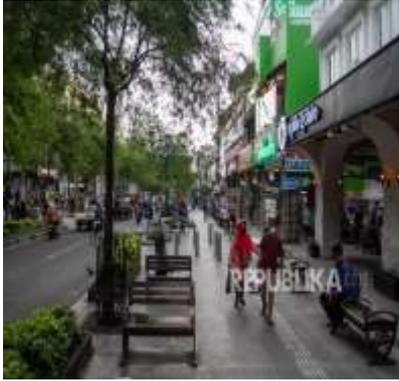
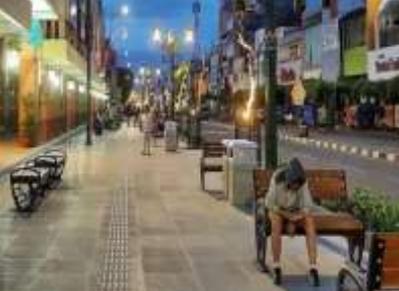
<p>Sumber: <a href="https://filmaria.co.id/street-furniture-fasilitas-pelengkap-jalan/">https://filmaria.co.id/street-furniture-fasilitas-pelengkap-jalan/</a></p>
4	<p>Keindahan</p> <ul style="list-style-type: none"> <li>Desain bangunan sebaiknya mengikuti gaya terkini.</li> <li>Paving atau perkerasan jalur pejalan kaki harus terlihat menarik dilihat dari pola, warna, dan tekstur</li> </ul>	<p>Segmen 1:</p> <ul style="list-style-type: none"> <li>Terdapat kondisi desain bangunan lama dan tidak terawat</li> <li>Perkerasan trotoar tidak menarik karena tidak memiliki pola, warna dan tekstur</li> </ul> <p>Segmen 2:</p> <ul style="list-style-type: none"> <li>Desain bangunan pada ruko mengikuti gaya terkini.</li> </ul>	<ul style="list-style-type: none"> <li>Hasil analisis walkability menunjukkan bahwa perlu adanya penambahan/perbaikan pada perkerasan, pola dan tekstur trotoar agar terlihat lebih menarik.</li> </ul>

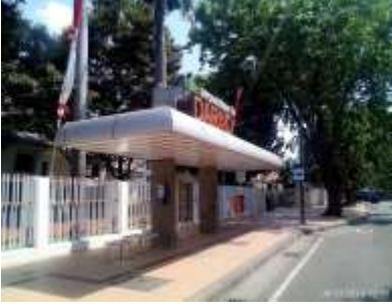
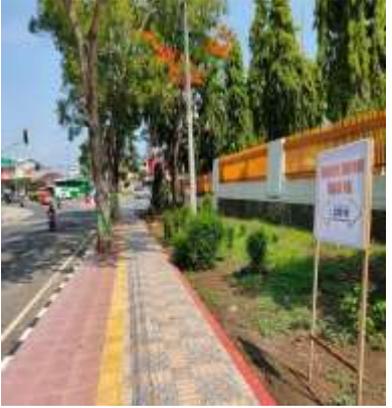
5	<p>Keterhubungan</p> <ul style="list-style-type: none"> <li>Terhubung dengan moda transportasi</li> </ul>	<p>Segmen 1 dan 2:</p> <ul style="list-style-type: none"> <li>Terdapat angkutan umum yang terhubung dengan pejalan kaki namun</li> </ul>	<ul style="list-style-type: none"> <li>Hasil analisis walkability dan kuesioner menunjukkan adanya hubungan dengan karakteristik responden, maka arahan penataan</li> </ul>

No	Aspek Walkability	Kondisi Walkability	Arahan Penataan	Tipikal Gambar
	<ul style="list-style-type: none"> <li>Tidak adanya hambatan bagi pejalan kaki</li> </ul>	<ul style="list-style-type: none"> <li>belum ada tempat menaikkan dan pemberhentian khusus, sehingga menimbulkan kemacetan</li> <li>Keterhubungan pejalan kaki masih terganggu sebab masih adanya trotoar yang terputus karena bangunan, pohon, tiang listrik.</li> </ul>	<ul style="list-style-type: none"> <li>perlu memperhatikan perbaikan terhadap fasilitas yang sudah ada dan menyediakan fasilitas yang belum ada seperti halte serta menertibkan kegiatan selain berjalan kaki yang berada di atas trotoar.</li> </ul>

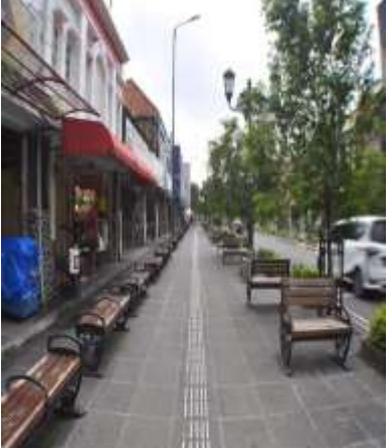
6	<p>Tata guna lahan</p> <ul style="list-style-type: none"> <li>Penggunaan lahan permukiman dan jenis dagangan retail</li> </ul>	<p>Segmen 1:</p> <ul style="list-style-type: none"> <li>Tata guna lahan sepanjang trotoar perdagangan dan jasa, tata guna lahan sekitar trotoar bervariasi</li> </ul> <p>Segmen 2:</p> <ul style="list-style-type: none"> <li>Tata guna lahan di sepanjang dan sekitar trotoar terdapat perumahan, perdagangan dan jasa dan fasilitas kesehatan (klinik).</li> </ul>	<ul style="list-style-type: none"> <li>Hasil analisis <i>walkability</i> menunjukkan bahwa variasi tata guna lahan di kedua segmen, maka arahnya adalah pemerintah atau instansi terkait perlu mengembangkan sektor perdagangan dan jasa serta penataan jenis barang dagangan supaya lebih tertata.</li> </ul>
